# Gašenje požara sončne elektrarne na trgovskem centru

V članku je opisan postopek gašenja požara, ki se je razplamtel na strehi trgovskega središča. Uspešna intervencija gasilcev je požar ustavila in preprečila veliko gmotno škodo.

**Avtor:**  
Andraž Šifrer

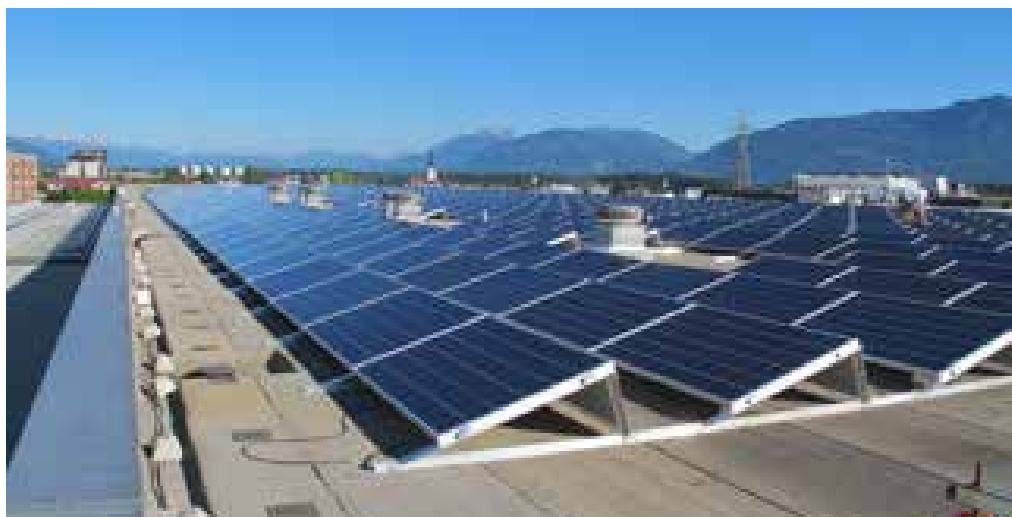
Objekt je postavljen na vzhodni strani Kranja, ob vpadni cesti proti mestu. Obkrožajo ga večji objekti: Hipermarket Mercator, trgovski center ONC, tovarna Gorenjski tisk in bencinska črpalka Petrol. Stavba je bila zgrajena leta 2002 in je velikosti 140x60 m. V pritličnem delu večino prostora zasedajo trgovina Merkur in nekaj manjših trgovin. V 1. nadstropju sta večji trgovini s pohištvom, kjer je veliko gorljivega materiala. Objekt je večinoma zgrajen iz betona, tako da sama konstrukcija objekta ne predstavlja velike požarne obremenitve (slika 1\*).

Slika 1: Objekt je večinoma zgrajen iz betona, tako da sama konstrukcija objekta ne predstavlja velike požarne obremenitve.

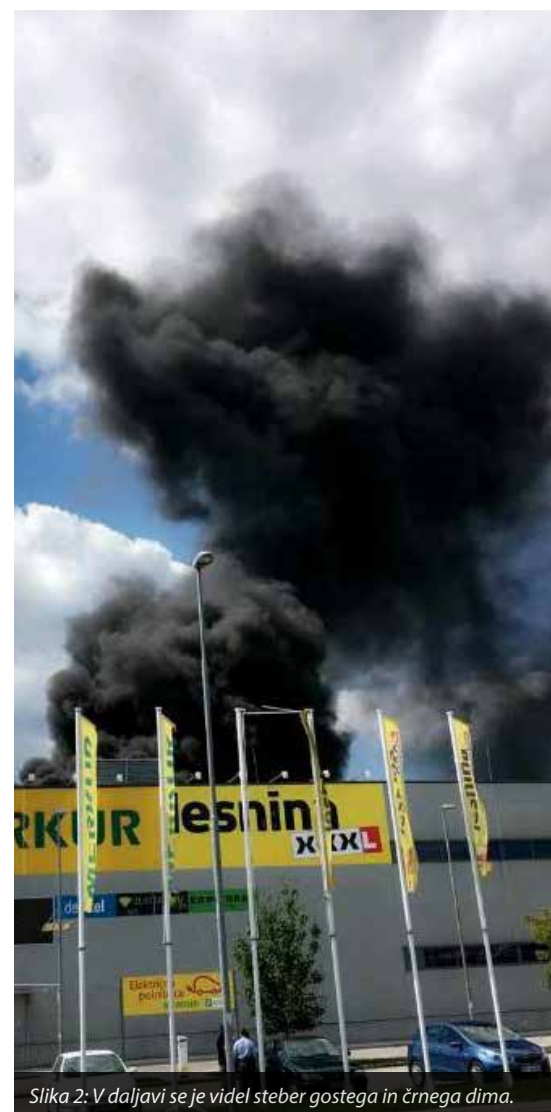
sem zahteval aktivacijo društev, ki so v načrtu aktiviranja za tovrstni objekt (PGD Kranj – Primskovo, Britof in Kokrica). Po cca. 2 km vožnje skozi mesto se je pogled odprl na okrožje Primskovo. V daljavi se je videl steber gostega in črnega dima (slika 2). To je nakazovalo, da je gorenje zelo intenzivno, saj je bil oblak dima vedno večji. Med vožnjo sem zahteval aktiviranje celotne izmene GRS Kranj ter PGD Breg ob Savi in Bitnje z AC, PGD Stražišče, Predoslje in Suha. Dan je bil med bolj vročimi to poletje, delo na strehi je bilo res naporno in je zahtevalo večkratno menjavo ekip. Zaradi dejstva, da je trgovina v nedeljo popoldan zaprta, s čimer je otežen dostop na streho, sem zahteval tudi izvoz druge avtolestve GRS Kranj. Eno lestev sem predvidel za gašenje, drugo pa kot dostop gasilcem na streho objekta.

Slika 2: V daljavi se je videl steber gostega in črnega dima.

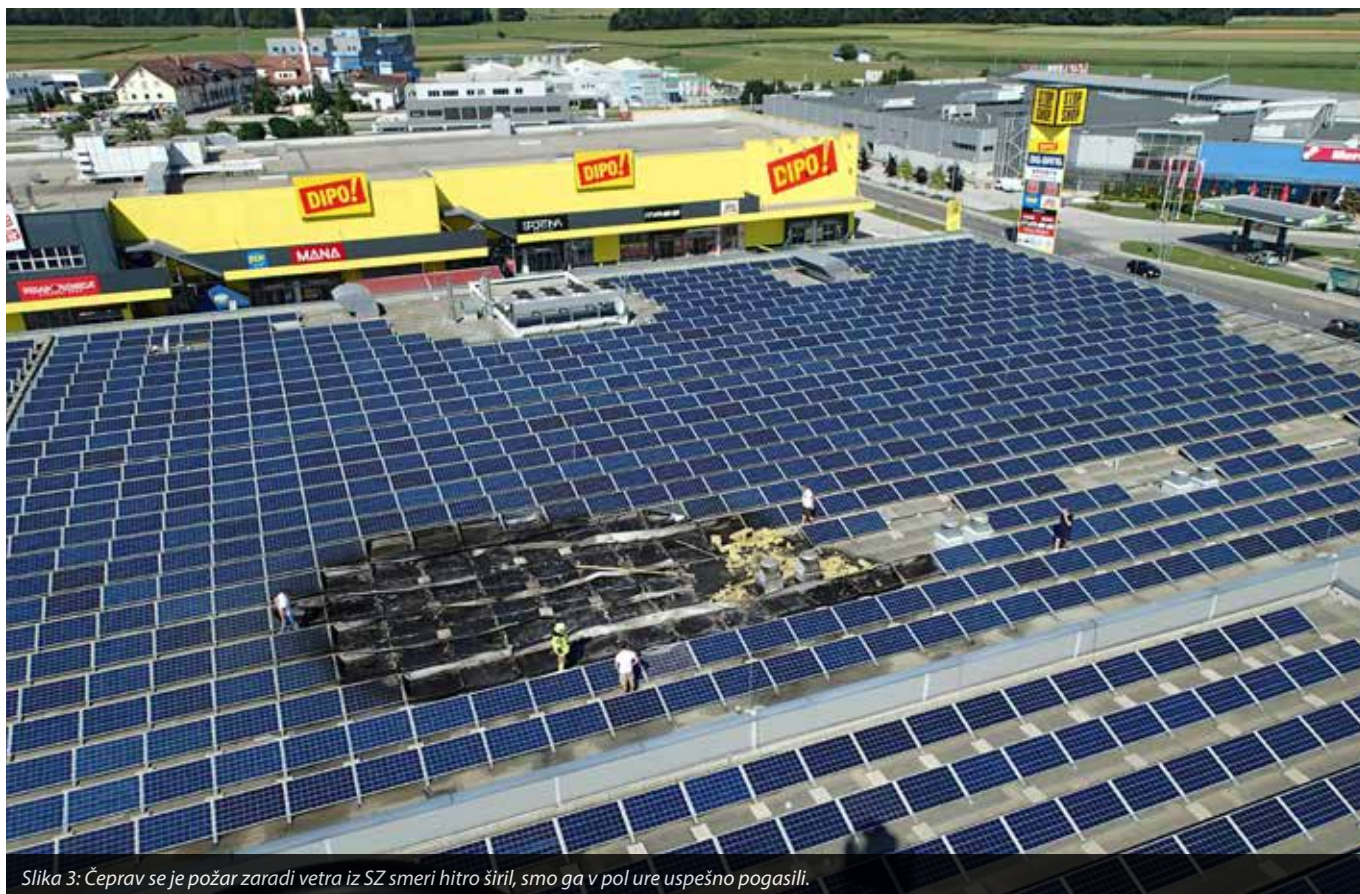
Z avtolestvijo smo naredili prvi ukrep. Ob dvigovanju na streho me je skupina na lestvi obvestila, da je streha prekrita s sončno elektrarno. Ukazal sem jim, naj se dvignejo vsaj 10 m nad streho ter pričnejo z gašenjem (slika 3).

Čeprav se je požar zaradi vetra iz SZ smeri hitro širil, smo ga v pol ure uspešno pogasili. Sledilo je razkopavanje strehe in iskanje morebitnih dodatnih žarišč. To smo izvajali ob prisotnosti strokovnih delavcev Gorenjskih elektrarn, saj so nam nudili zelo dobro podporo pri ugotavljanju napetosti in nevarnosti v pregorelih ter poškodovanih električnih vodnikih.

Slika 3: Čeprav se je požar zaradi vetra iz SZ smeri hitro širil, smo ga v pol ure uspešno pogasili.
